Numero del provvedimento	774
Data del provvedimento	13-04-2017
Oggetto	Delibera/determina a contrarre
Contenuto	SERVIZIO DI RILIEVO STRUTTURALE E PALNO -ALTIMETRICO NELL'AREA DEL P.O. SERRISTORI DI FIGLINE VALDARNO (FI) CUP: E98I17000000005 - CIG: ZD71DE6674 - AFFIDAMENTO AI SENSI DELL'ART. 36 COMMA 2 LETT. A) DEL D.LGS. 50/2016 ALLA SOCIETÀ GDEC S.R.L.

**RELAZIONE DEL RESPONSABILE DEL PROCEDIMENTO PER AFFIDAMENTO
SERVIZIO DI RILIEVO STRUTTURALE E PLANO-ALTIMETRICO NELL'AREA DEL
P.O. SERRISTORI DI FIGLINE VALDARNO (FI)**

ALL. 1: RELAZIONE DI SOPRALLUOGO PRESSO OSPEDALE “SERRISTORI” DI FIGLINE VALDARNO

<p>VALUTAZIONE STRUTTURALE IN MERITO ALLE LESIONI DELL'ANNESSO CHE OSPITA IL BAR DELL'OSPEDALE</p>

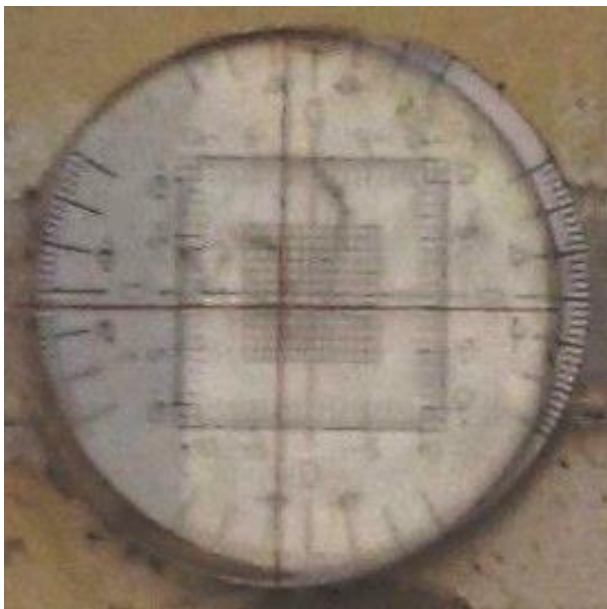
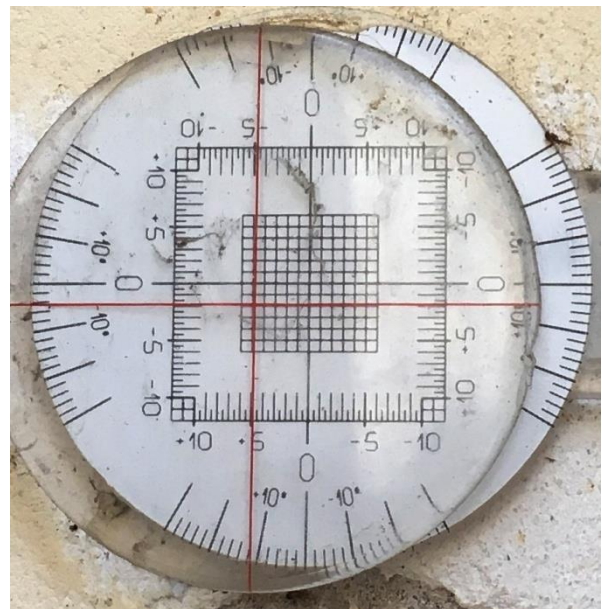
Sulla fessura è stato installato un fessurimetro graduato, del quale è disponibile una lettura iniziale del 17 ottobre 2016 che riporta un valore di "zero" pari a -3 mm in orizzontale e -1 mm in verticale.

La nuova lettura effettuata in occasione del sopralluogo del 24 gennaio 2017 ha fornito una lettura pari a -5 mm in orizzontale e -2 mm in verticale.

Nell'arco quindi di circa tre mesi l'annesso ha subito un movimento di 2 mm in orizzontale e 1 mm in verticale.

A sinistra: lettura del fessurimetro del 17-10-2016. A destra lettura del 24-01-2017

- 3) **Proseguire con cadenza almeno mensile a rilevare le letture del fessurimetro, in modo da monitorare con continuità l'andamento dei movimenti del fabbricato.**

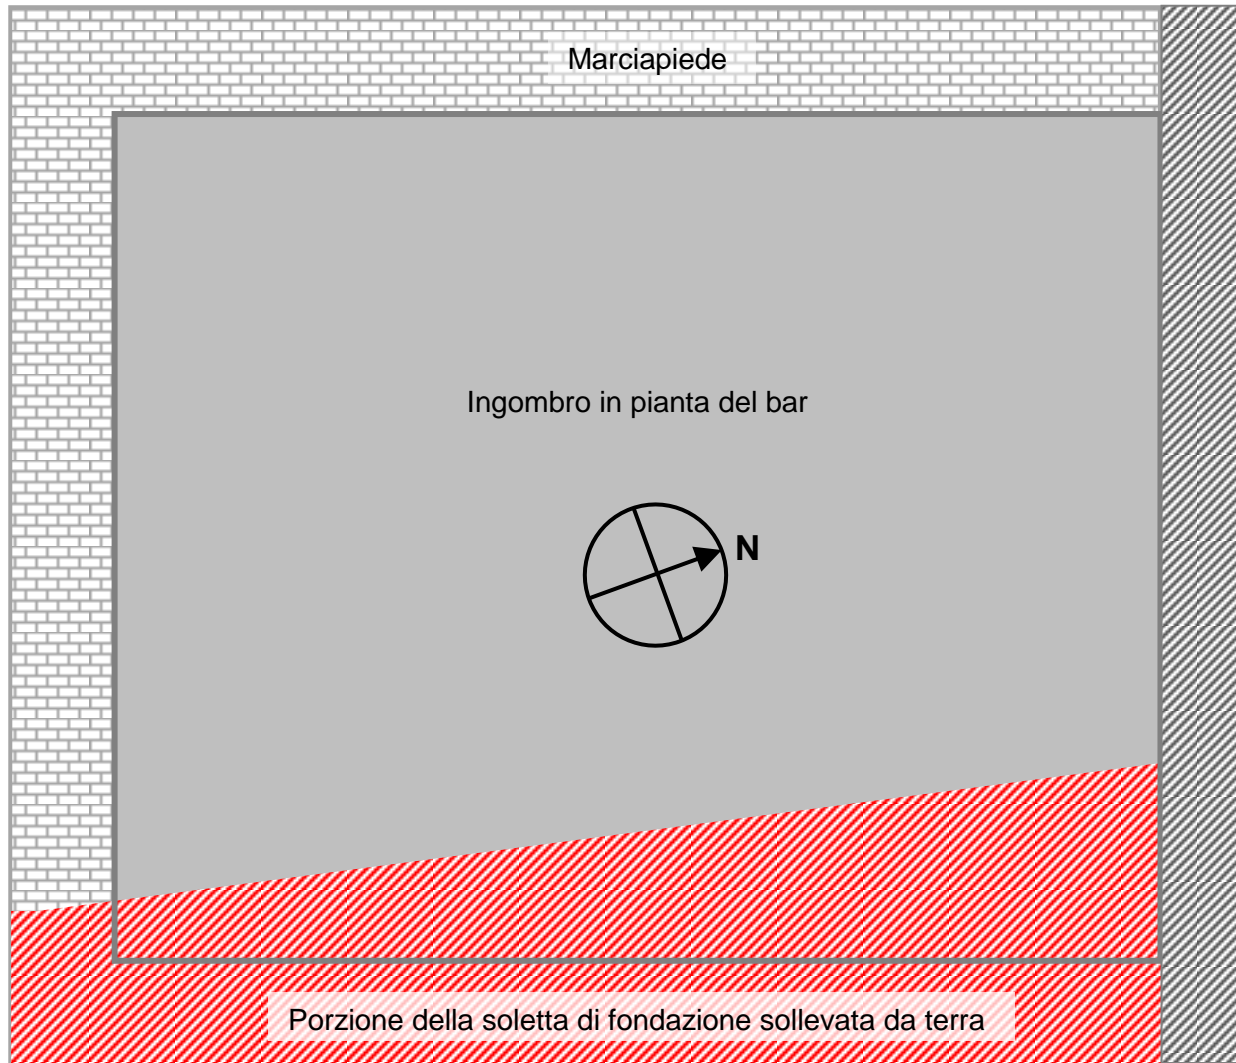
La presenza del distacco fra terreno e magrone è riconducibile probabilmente all'assestamento del terreno di riporto posto sotto la fondazione; la formazione della cavità sotto al magrone può anche indicare la presenza di un meccanismo di "ingranamento meccanico" fra la soletta di fondazione ed il muro in pietra del fabbricato adiacente: quest'ultimo potrebbe fare da "puntello" laterale della soletta del bar, impedendo alla soletta di seguire i movimenti di assestamento del terreno.

Invece dal lato opposto rispetto all'edificio adiacente, la soletta ha seguito liberamente i movimenti di assestamento del terreno, dando luogo alla pendenza del pavimento evidenziata al punto precedente.

Pianta schematica dell'annesso che ospita il bar, con evidenziata in rosso la porzione di soletta di fondazione che risulta sollevata da terra.

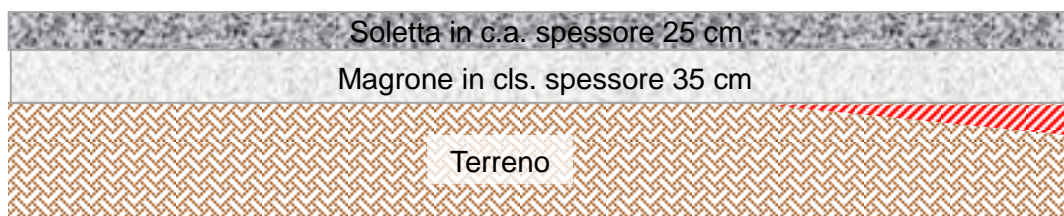
Sezione verticale schematica della fondazione dell'annesso che ospita il bar, realizzata in adiacenza all'edificio attiguo preesistente, con evidenziata in rosso la porzione di soletta di fondazione che risulta sollevata da terra.

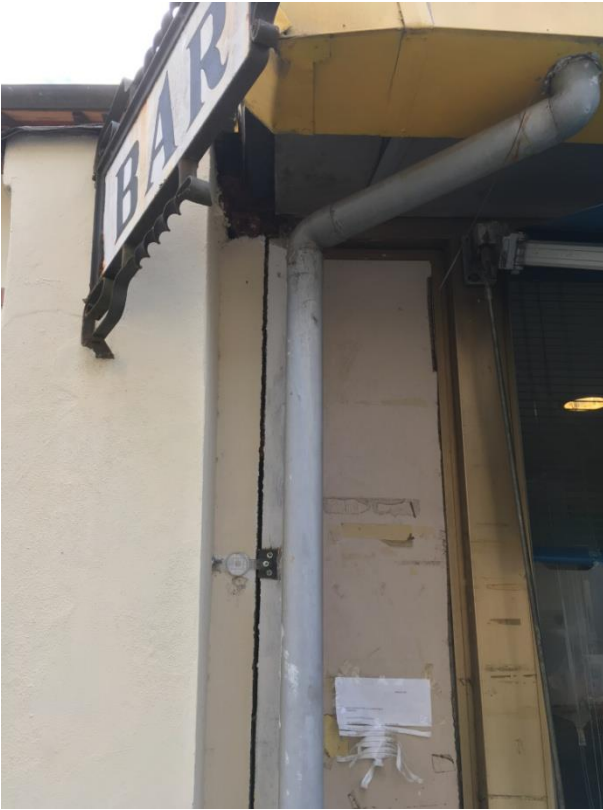
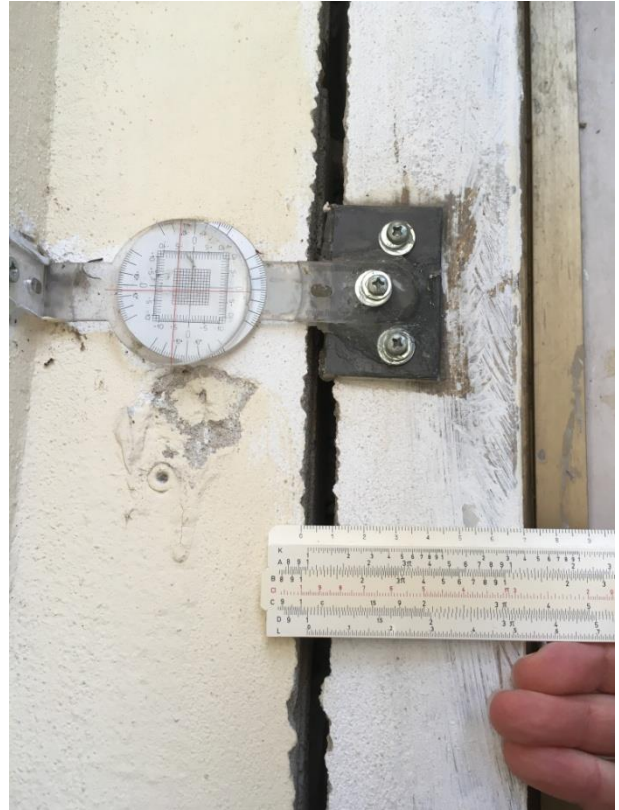
Fra l'annesso ed il fabbricato adiacente si è aperta una fessura passante, a tutta altezza, di ampiezza pari a circa un centimetro, con apertura leggermente crescente dal basso verso l'alto, ad indicare un movimento di traslazione dell'annesso verso sud e verso il basso.

Viste della fessura fra annesso ed edificio adiacente: lato ovest

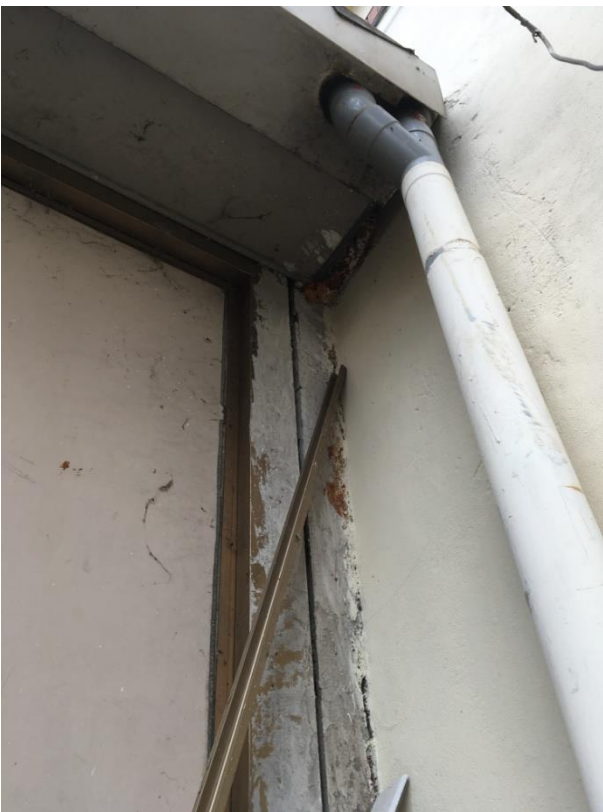
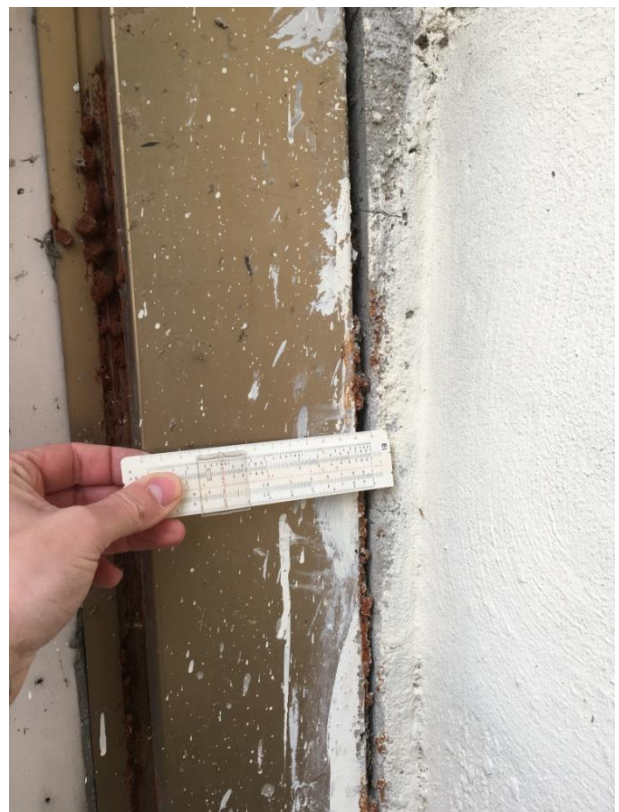
Viste della fessura fra annesso ed edificio adiacente: lato est

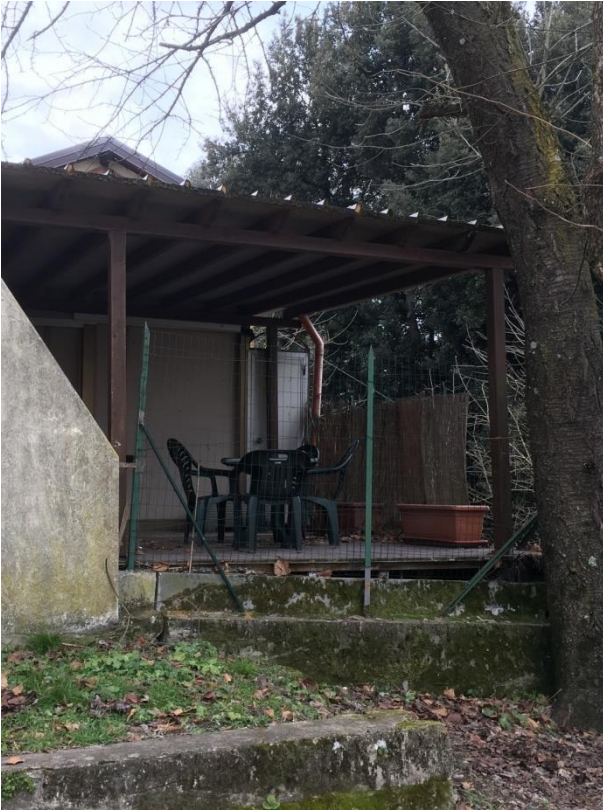
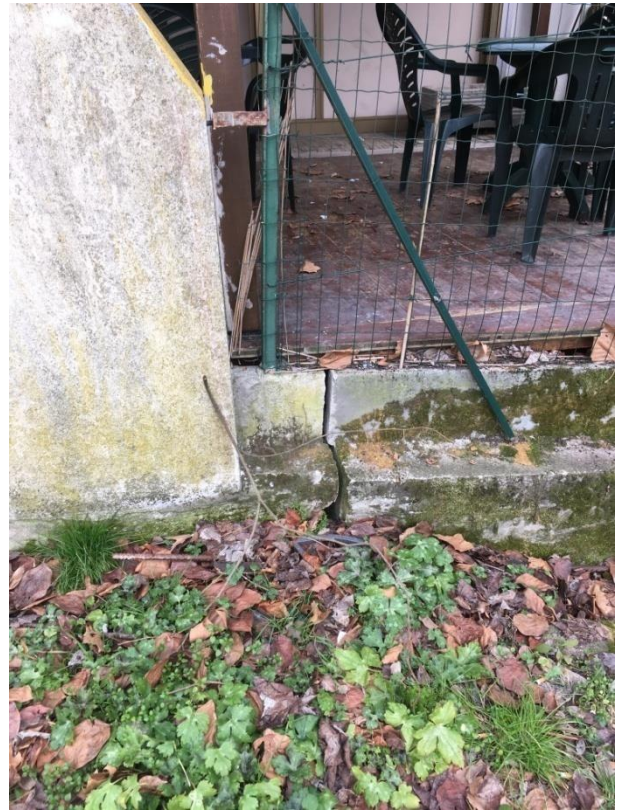
Viste del gazebo adiacente al bar e della sua trave di fondazione, ruotata verso il basso

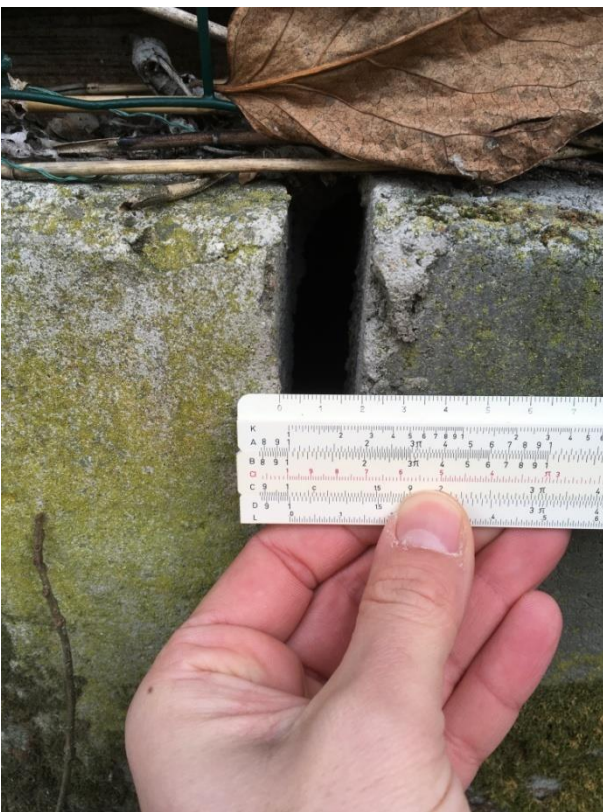
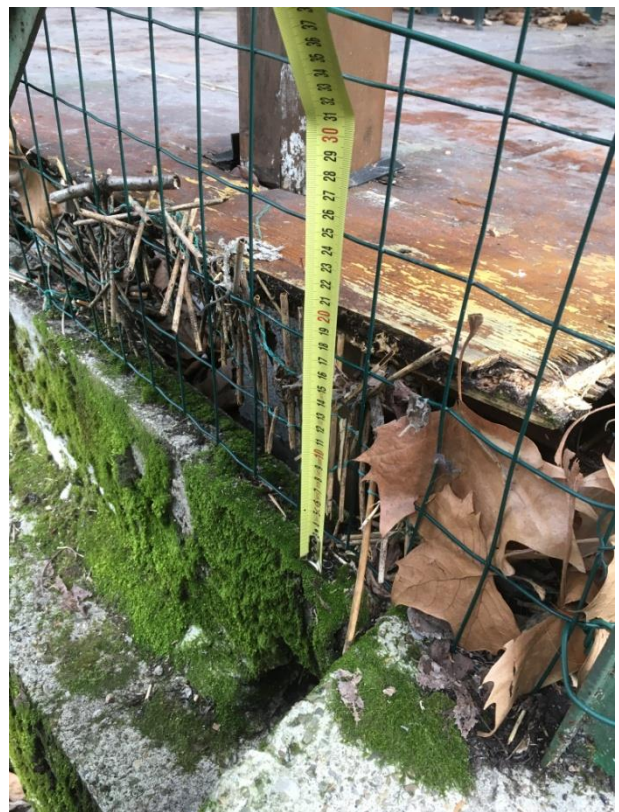
Dettagli della trave di fondazione traslata e ruotata verso il basso

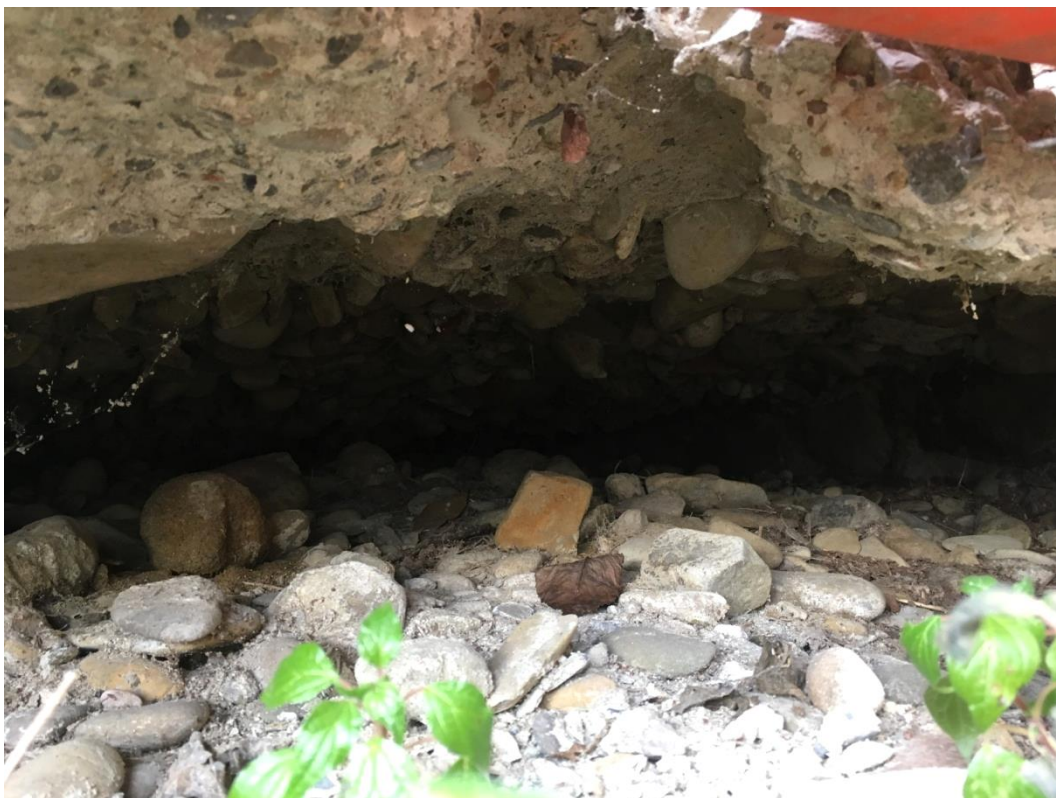
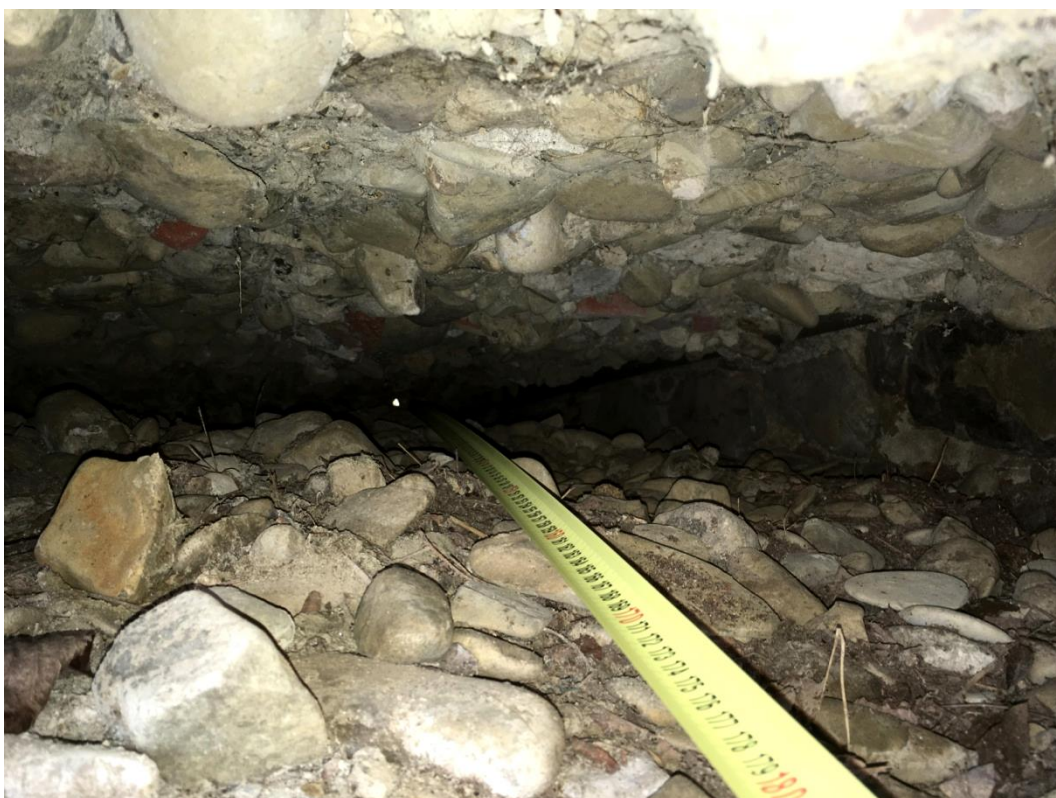
Viste della separazione esistente fra intradosso del magrone e terreno di fondazione, dal lato est dell'annesso. Il distacco ha un'ampiezza massima di circa 20 cm ed una profondità massima di circa 2 metri.

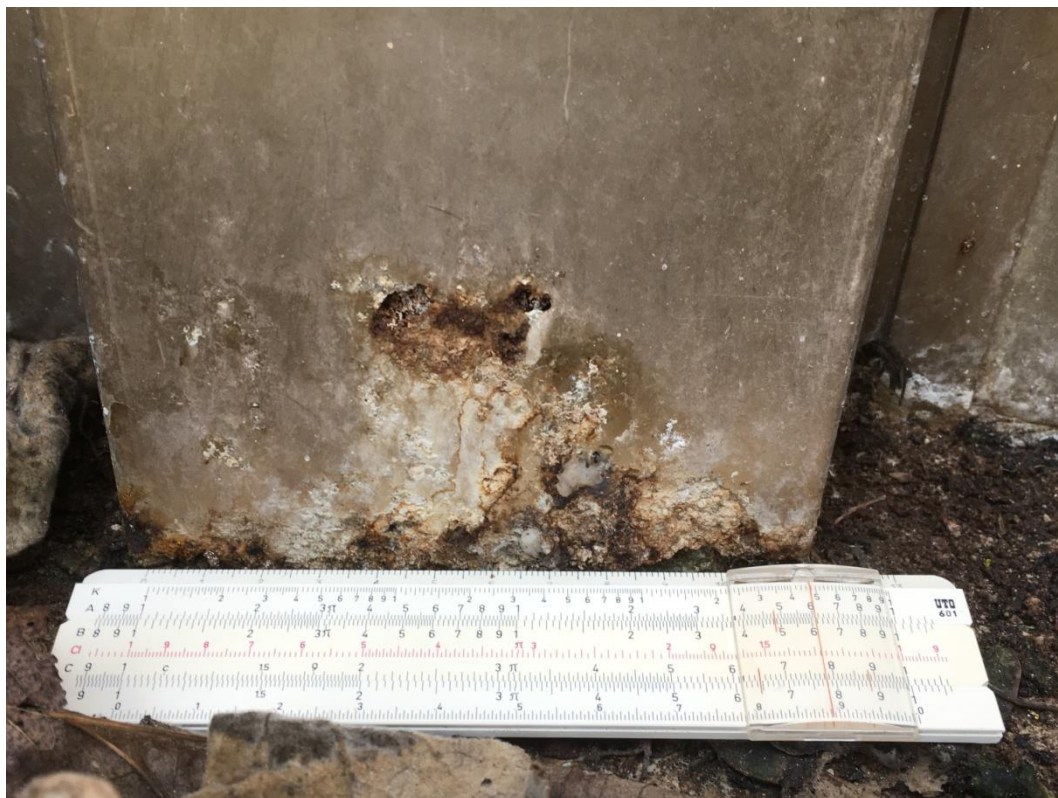
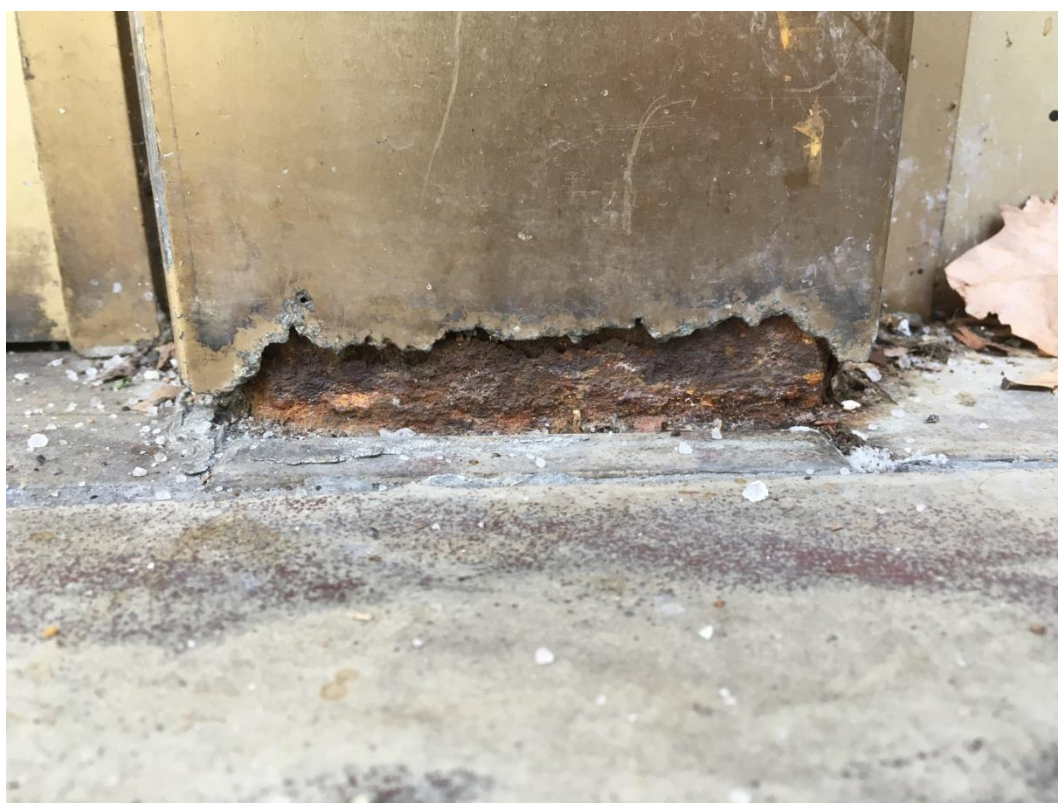
Dettagli dei diffusi fenomeni di ossidazione al piede dei montanti verticali che sorreggono le strutture del bar

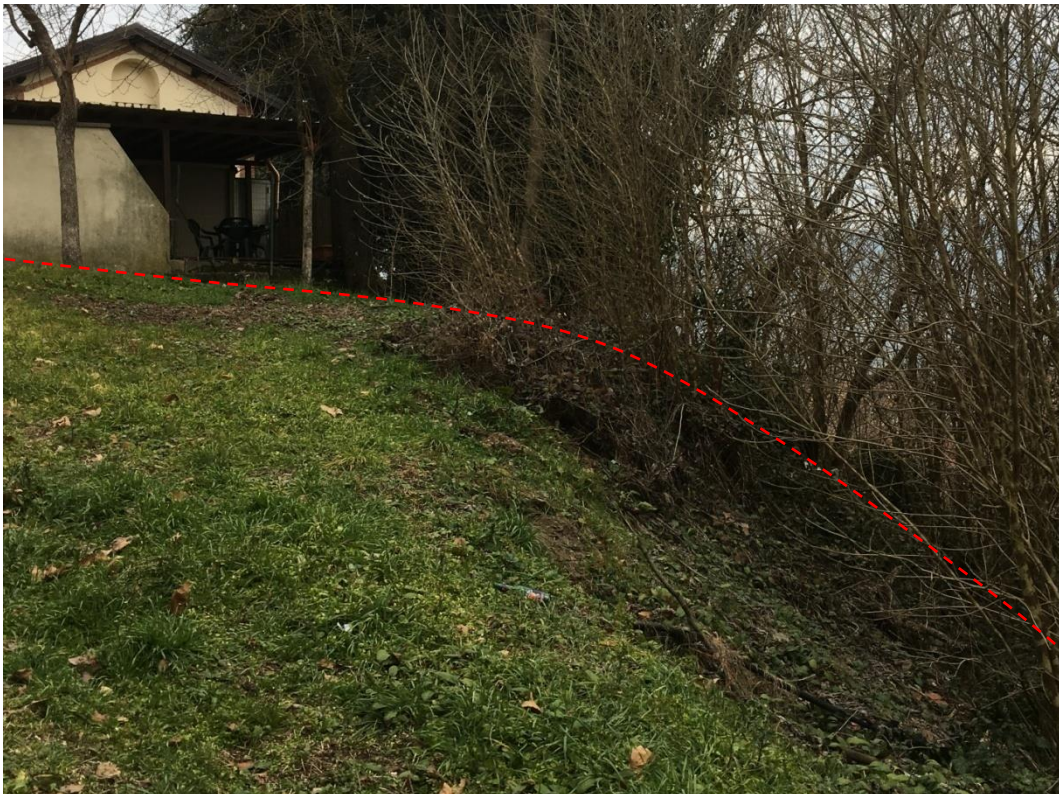
Vista della scarpata in corrispondenza del bar

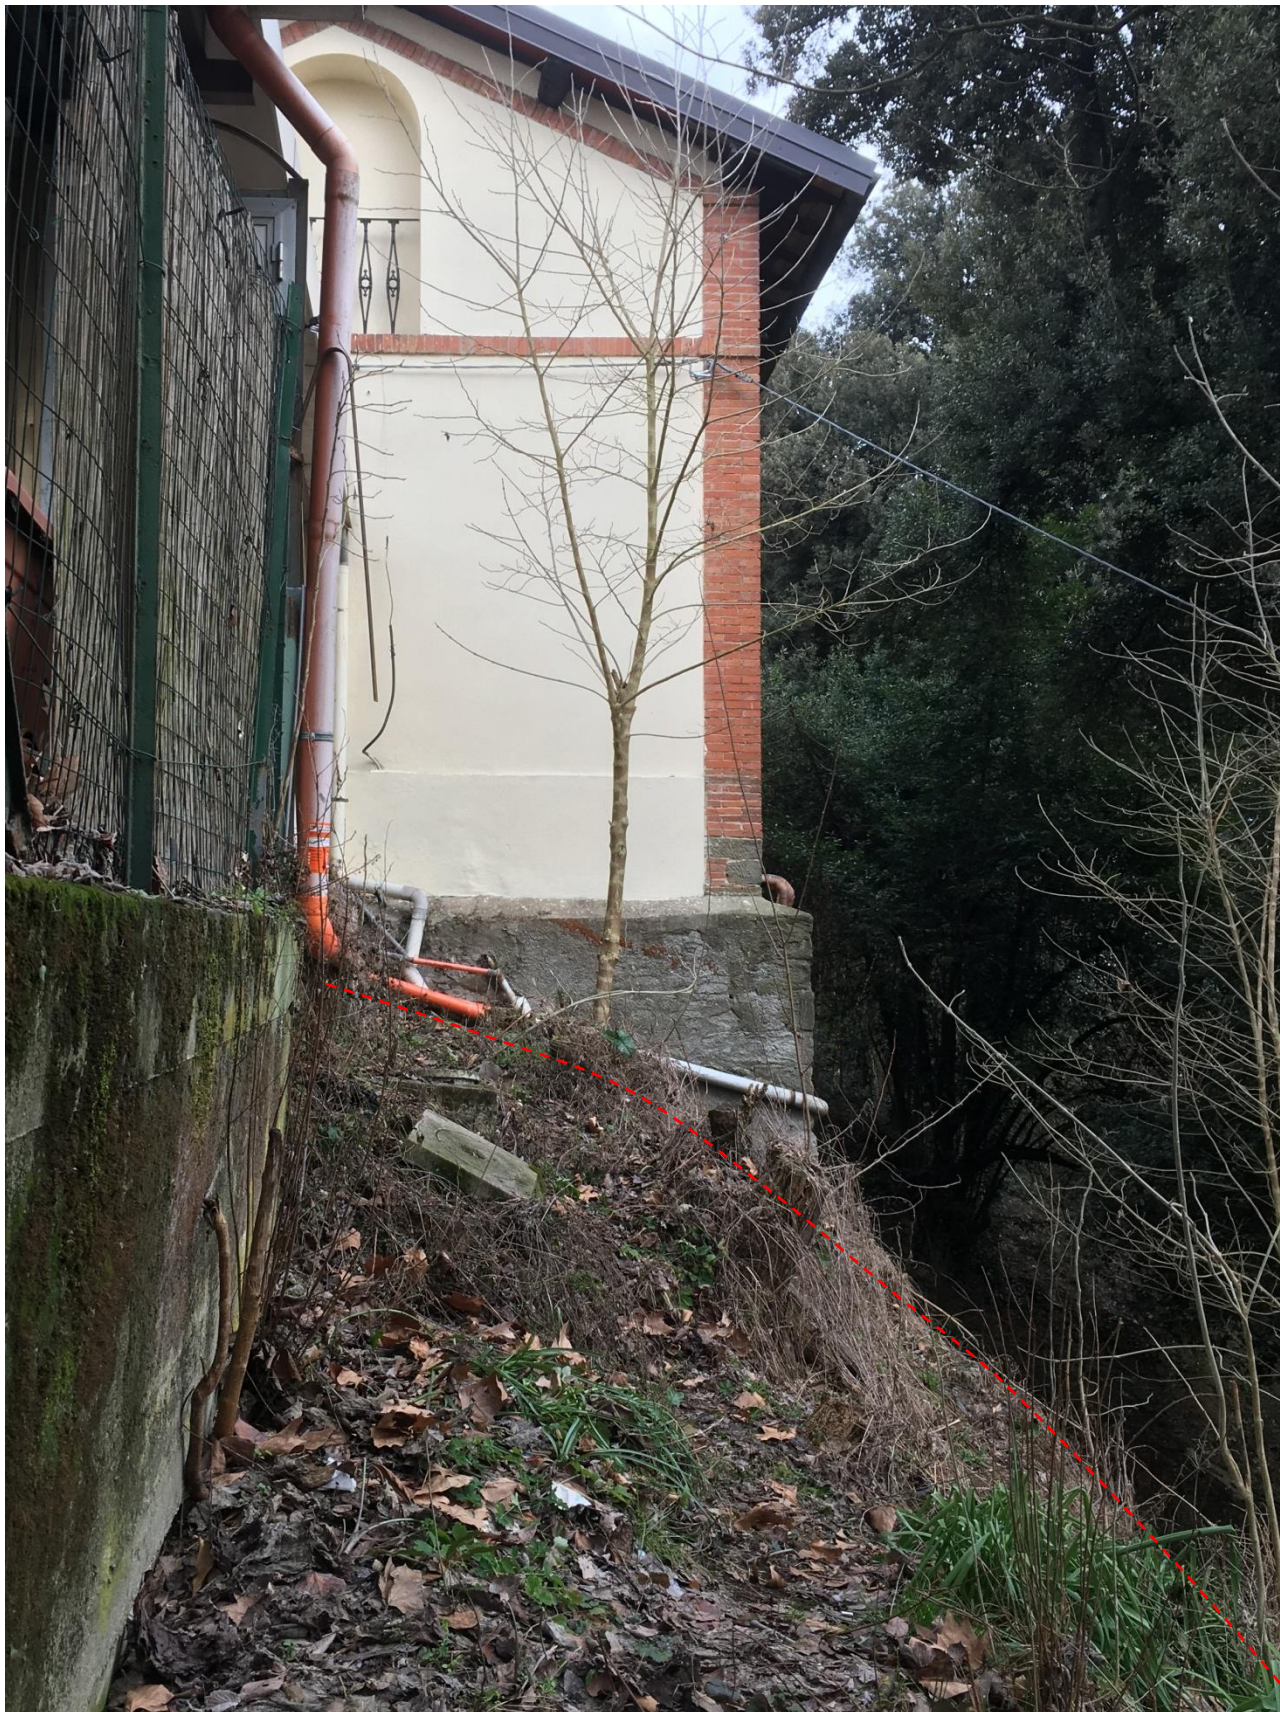
Appare quindi probabile che i dissesti del locale bar e il vistoso abbassamento del terreno ad esso sottostante, siano riconducibili a movimenti di assestamento e compattazione del rilevato.

Andamento del riporto di terreno su cui è posizionato il locale bar

Si ritiene in ogni caso necessario sentire il parere di un geologo, che fornisca anche indicazione sulla stabilità del pendio naturale, del riporto e sull'origine dei movimenti del terreno.
